## Проблемы/Решения

при использовании в принтере НАНО-картриджей.

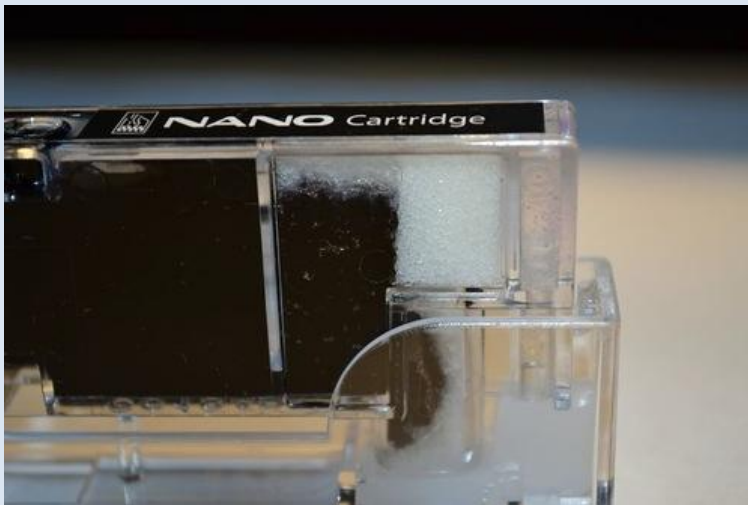
**Проблема:** Абсорбер плохо впитывает чернила.

**Решение:** Если картриджи в ходе транспортировки/хранения подвергались длительному воздействию низких температур, то для восстановления рабочих свойств абсорбера требуется промыть его горячей сервис-жидкостью OCP RSL.  
Для этого – наполните картридж горячей сервис-жидкостью до момента полной пропитки абсорбера, выждите 20 минут после чего аккуратно удалите его из картриджа – создав умеренное давление воздуха в камере приёма чернил (можно нагнетать шприцом через заправочное отверстие, можно использовать свои лёгкие), либо поставив картридж на вчетверо сложенную салфетку на 10 минут (чернила впитаются в салфетку через чернилоподающее отверстие).

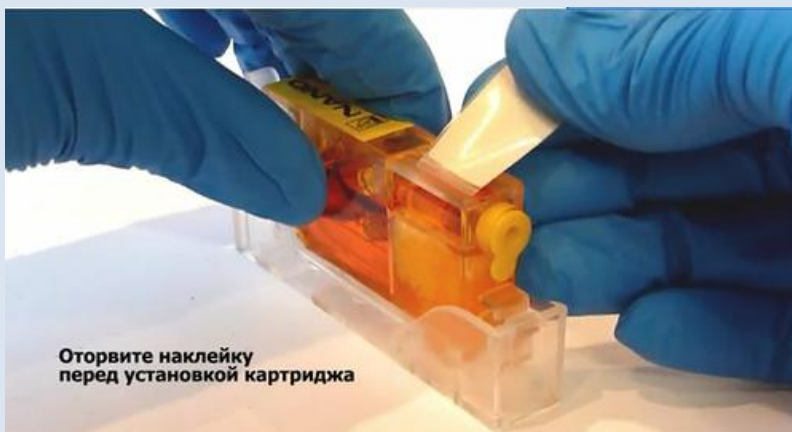
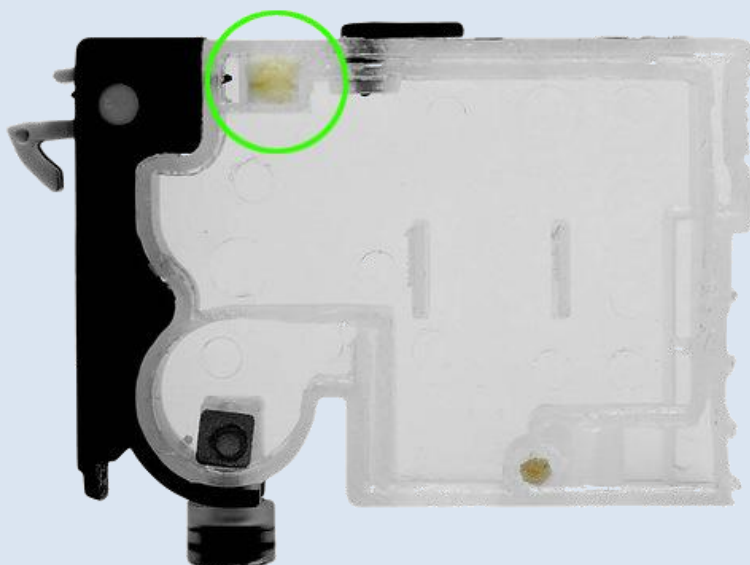
**Проблема:** Картридж НЕ печатает.

**Причина:** Проверьте воздушное отверстие на предмет свободного поступления воздуха при печати. В ряде случаев – может быть НЕ до конца отклеена транспортировочная лента. В ряде случаев (верно для картриджей к принтерам Epson) возможно блокирование поступления воздуха в картридж фильтром пропитавшимся чернилами, а затем подсохшим.

**Решение:** Уберите транспортировочную ленту ДО КОНЦА, проткните блокирующий поступление воздуха в картридж фильтр острым предметом.

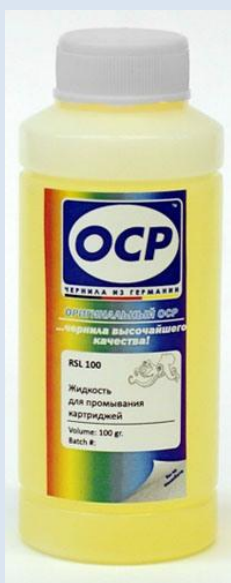
**Проблема:** Печать идёт с пропусками.

**Причина 1:** В случае использования чернил OCP, например, ПОСЛЕ чернил других производителей, проблемы с печатью НЕИЗБЕЖНЫ по причине несовместимости немецких чернил с любыми другими чернилами, кроме оригинальных.

**Решение:** Дабы избежать этой проблемы – требуется долгая и тщательная промывка печатающей головки Вашего принтера при переходе с одних чернил на другие сервис-жидкостью OCP RSL.

Вы можете осуществить промывку самостоятельно по инструкции с сайта [vBuxte.rf](http://vBuxte.rf), либо обратиться в ближайший сервис-центр OCP для совершения этой процедуры.

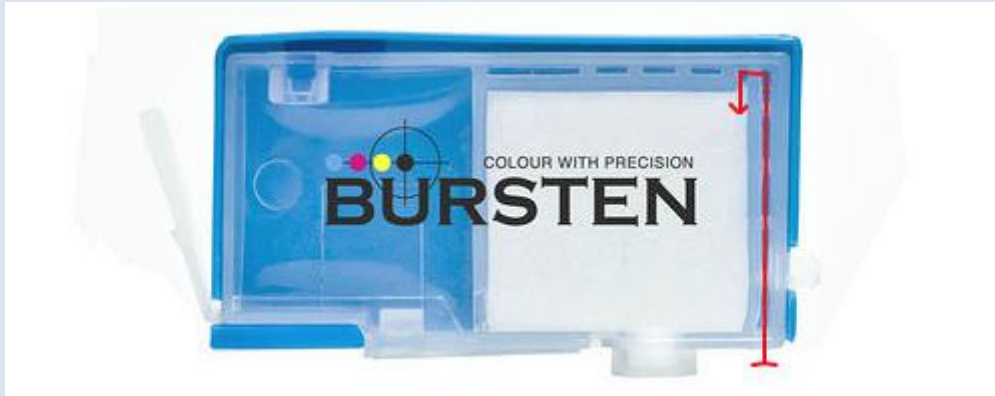
**Причина 2:** Недостаточное поступление воздуха в картридж при печати - через воздушное отверстие.

**Решение:** Проверьте воздушное отверстие на предмет наличия в нём посторонних предметов, например частей абсорбера. Устраните обнаруженные препятствия для поступления воздуха в картридж

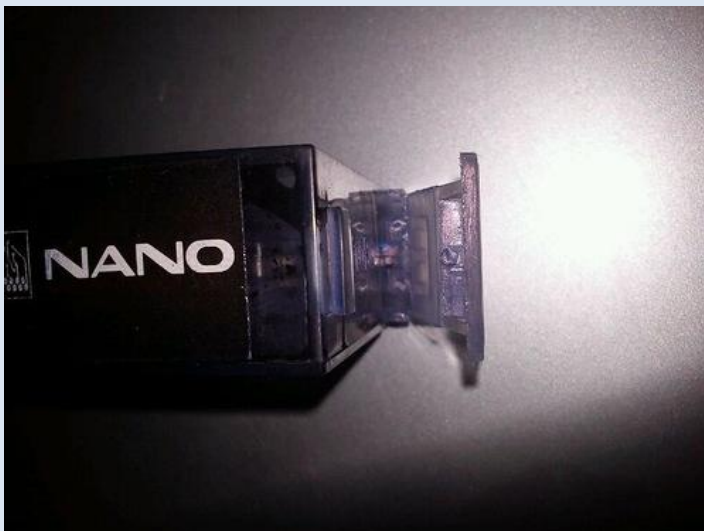
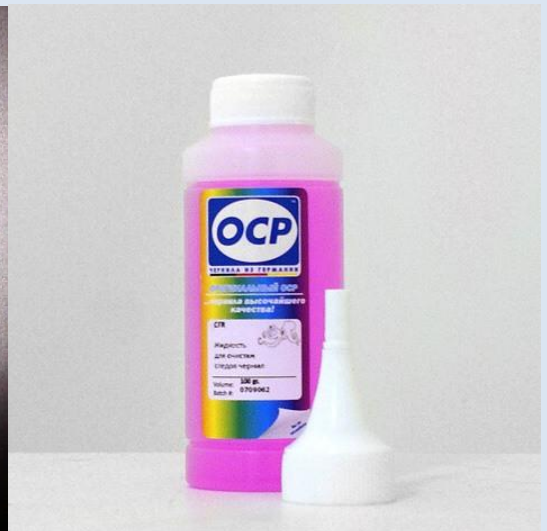
**Причина:** Загрязнён световод (защёлка) картриджа в результате чего некоторые модели принтеров (прежде всего Canon) – не определяют наличие картриджа в каретке.

**Решение:** Промыть световод горячей ОСП RSL или любой другой подходящей чистящей жидкостью (например ОСП CRF). Для корректной работы НАНО-картриджа – он должен быть кристально чист.
